COMUNE DI MARUGGIO

Piano Comunale delle Coste
art. 4 L.R. 10/2015 "Disciplina della tutela e dell'uso della costa"

B.2.a	<i>Interventi di recupero costiero</i>		
TAVOLA	Data: gennaio 2021	Revisione: 01/2021	Scala: 1:2.000
Progettista: arch. Sergio Rollo		Il Sindaco dr. Alfredo LONGO	
Consulenti: dott. for. Stefano Arzani (aspetti ecologici) dott. geol. Antonio Mattia Fusco (aspetti geologici)		Il Responsabile SUAP ing. Paolo MAGRINI

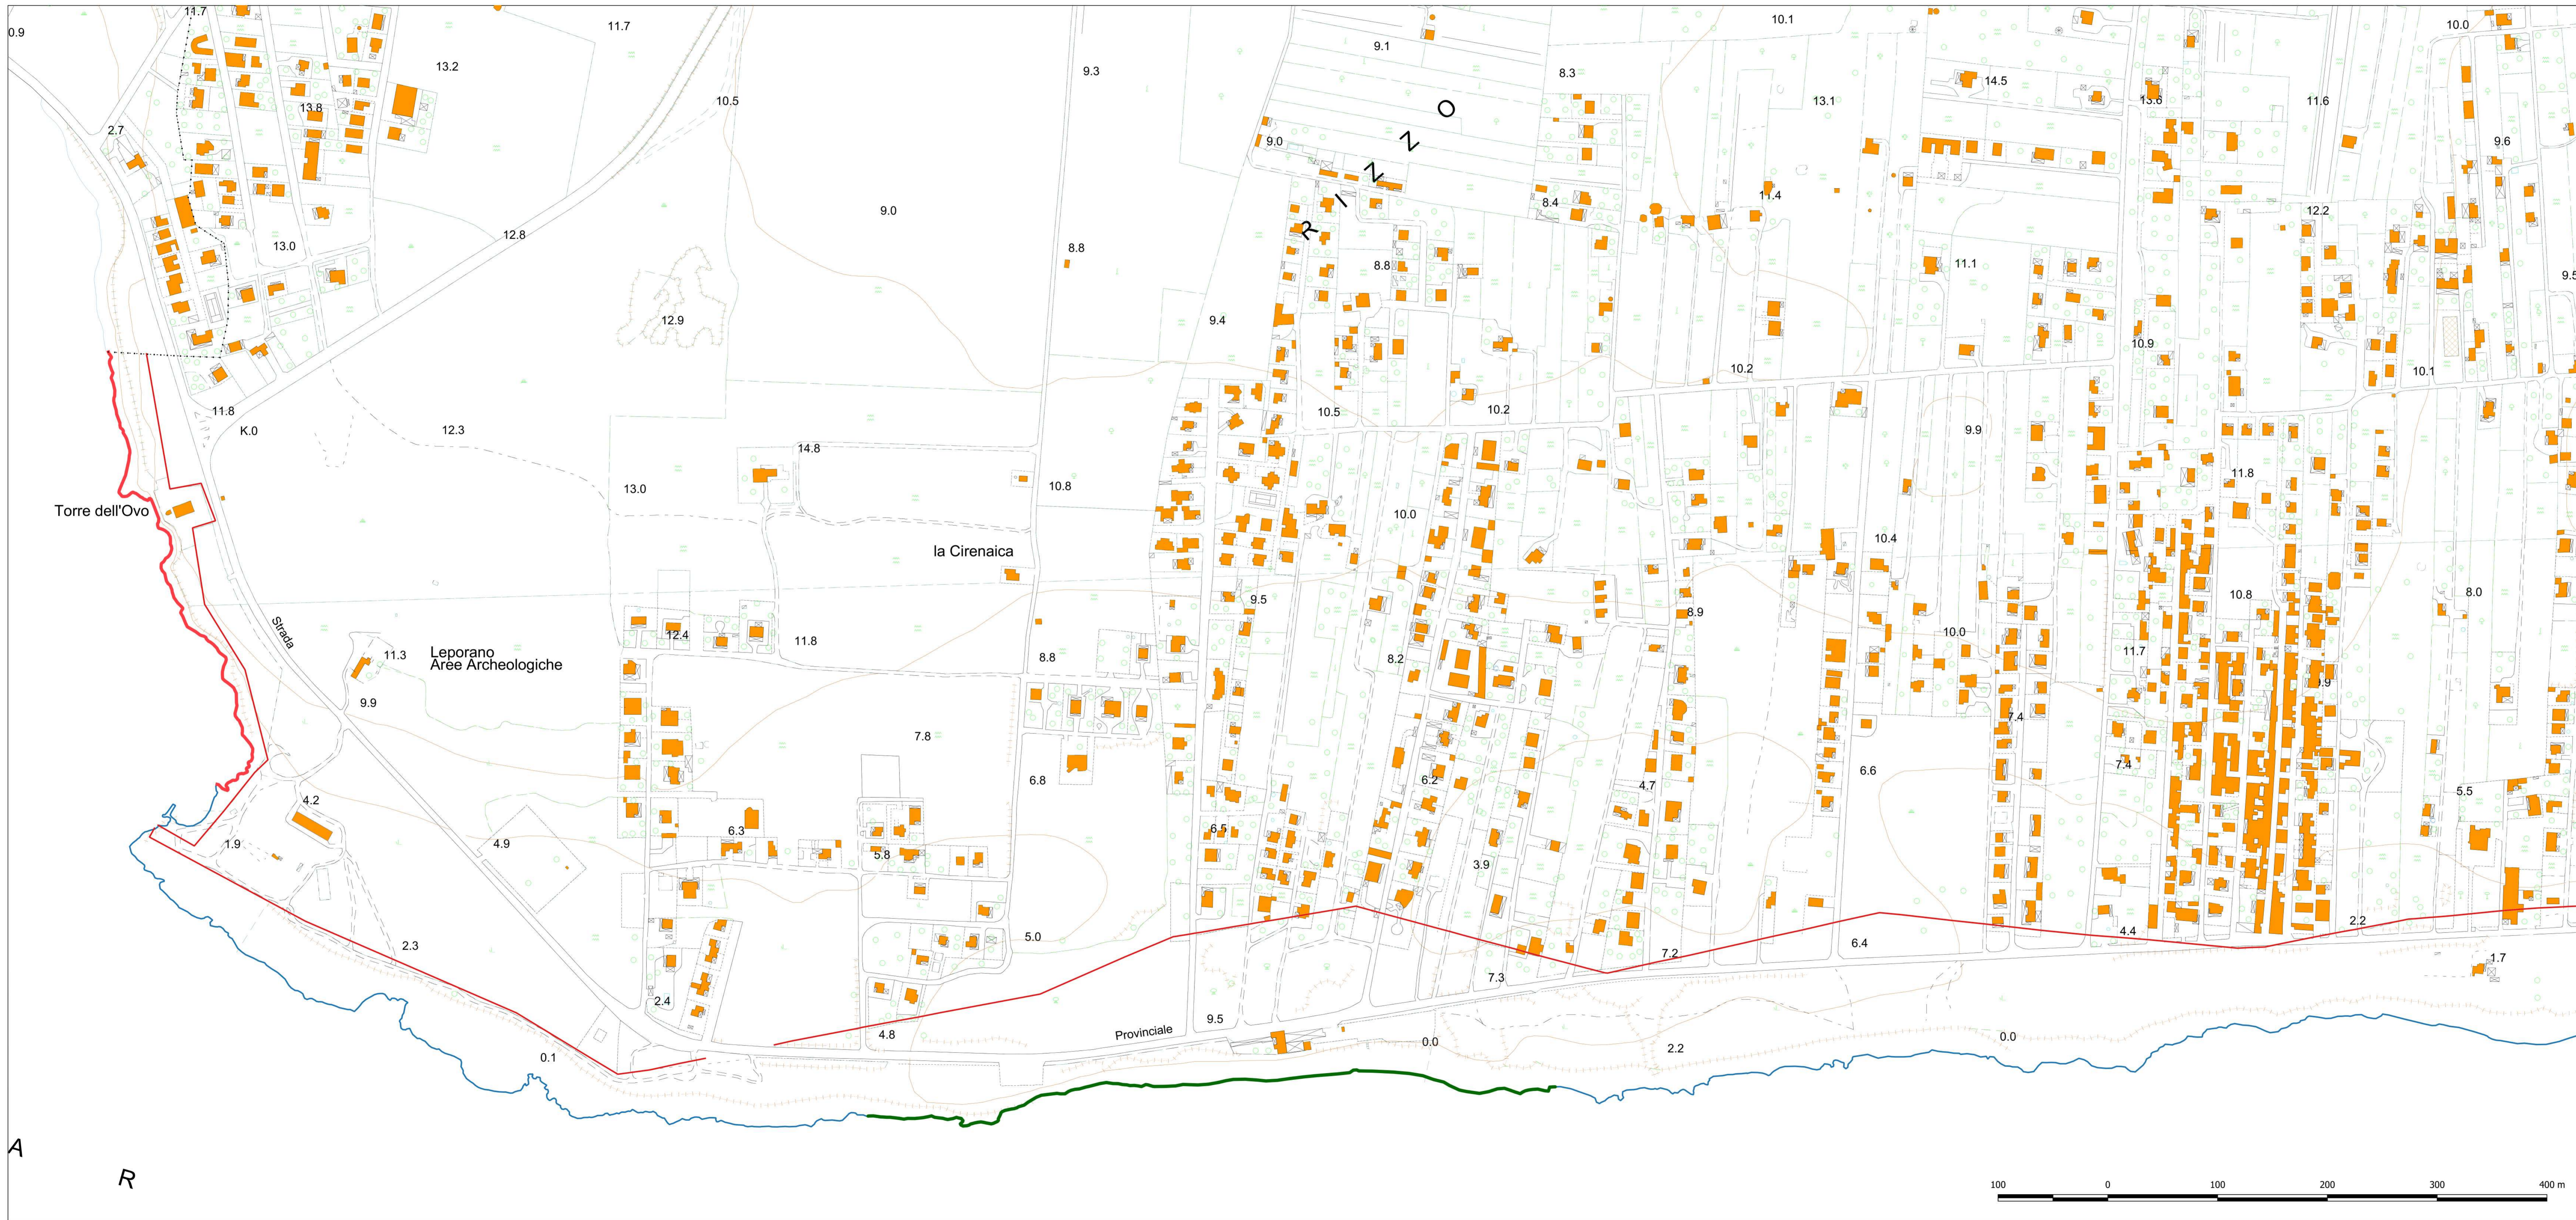
- Interventi di messa in sicurezza del costone roccioso a falesia in località Torre Ovo: ripristino-miglioramento delle opere di difesa esistenti, consolidamento del versante, protezione dall'azione del moto ondoso della base della falesia.
- Interventi di messa in sicurezza dei tratti di falesia in erosione alla base prossimi alla S.P. Litoranea.
- Interventi di recupero dei cordoni dunari di "duna fossile": messa in sicurezza con disaggio dei massi a rischio di ribaltamento, monitoraggio degli interventi di recupero dei sistemi dunali già eseguiti e programmazione dei nuovi interventi eventualmente necessari: razionalizzazione degli accessi, protezione del piede della duna, chiusura e rinaturalizzazione dei varchi impropri, ricostruzione dunale.
